河北省公路工程质量安全监督站

抽查意见通知书

邢临高速公路（G2516）2018年路面病害处治工程 抽查意见回复单

项目名称：邢临高速公路（G2516）2018年路面病害处治工程

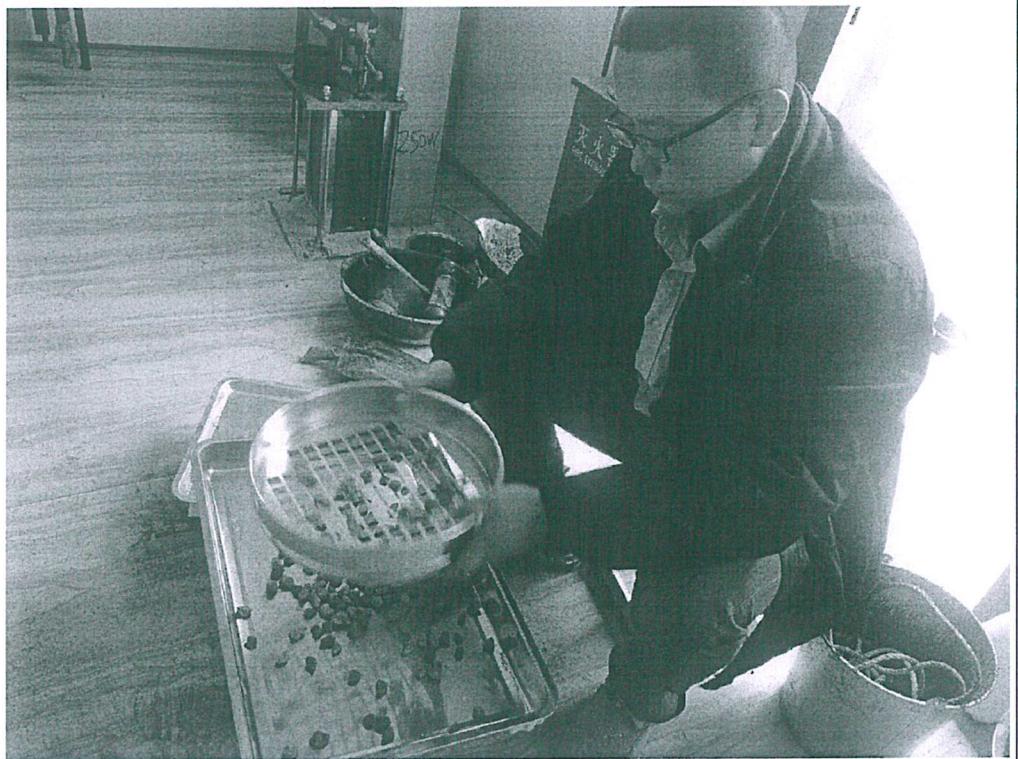
图一

1、存在问题：加强原材料的质量源头控制

整改结果：我项目部在原材料进场之前按批次取样进行试验合格后方可进场。原材料进站后在监理工程师的见证下再次取样进行试验，每项试验参数合格后方可使用，在试验结果出来之前不得用于生产沥青混合料。（见图一）

预防措施：严格执行取样试验检测程序，未经检测或检测不合格的原材料不得用于生产沥青混合料

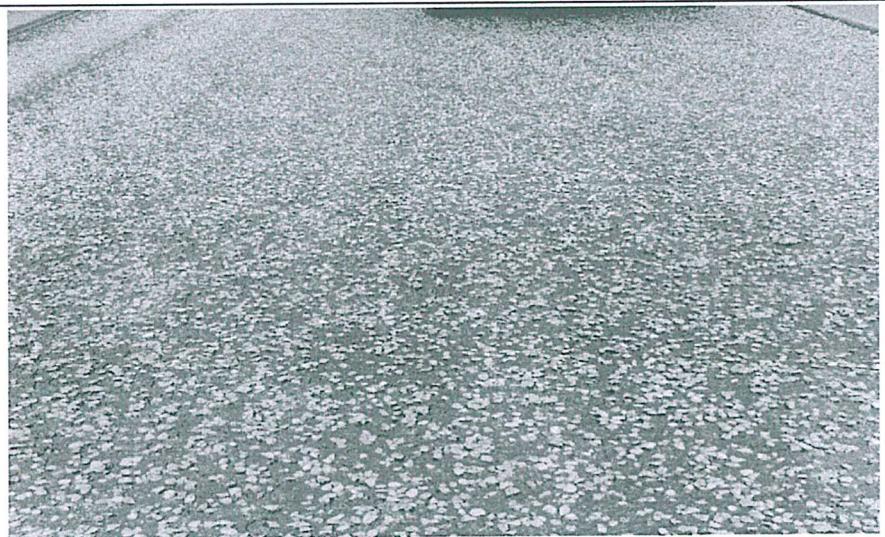
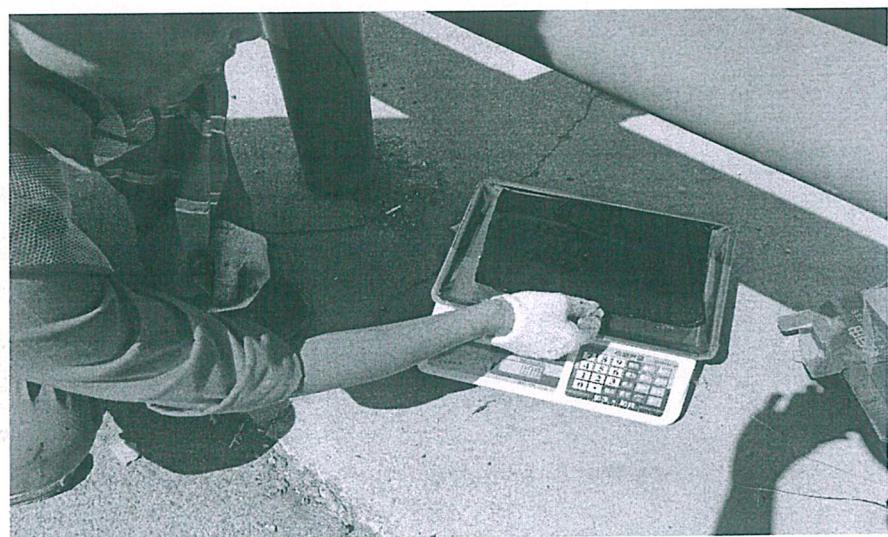
图二

3、存在问题：进一步控制封层热沥青的撒布量和撒布料的洁净度，侧壁热沥青应喷刷到位。

整改结果：现场通过撒布量试验检测来控制撒布量，通过筛分来保证撒布料的洁净度。重点检查侧壁的热沥青的喷刷情

况，对于漏喷的部位进行人工涂刷。(见图二、图三)

预防措施：严格按照检测频率检测热沥青的撒布量，根据检测结果指导撒布施工。从源头提高撒布料的洁净度。

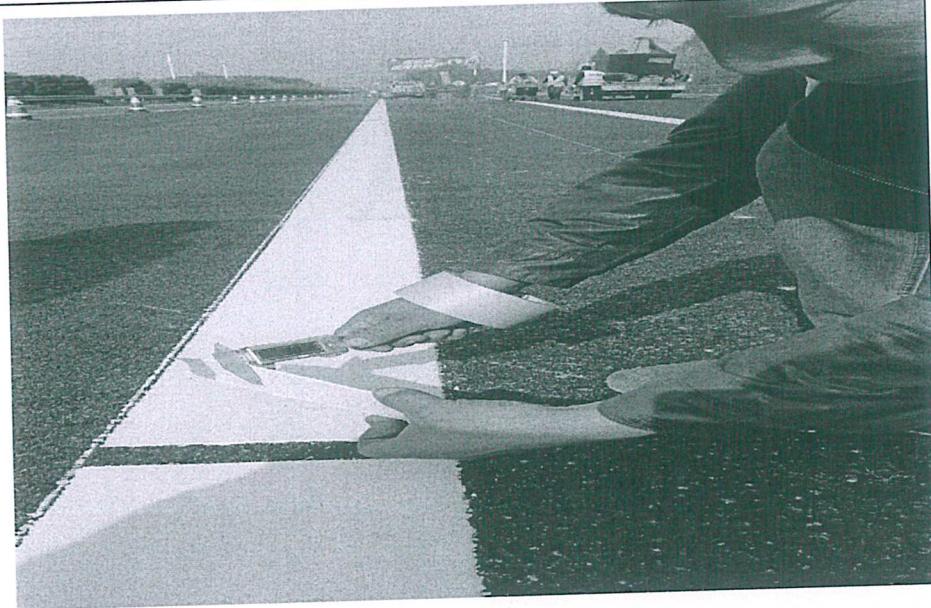
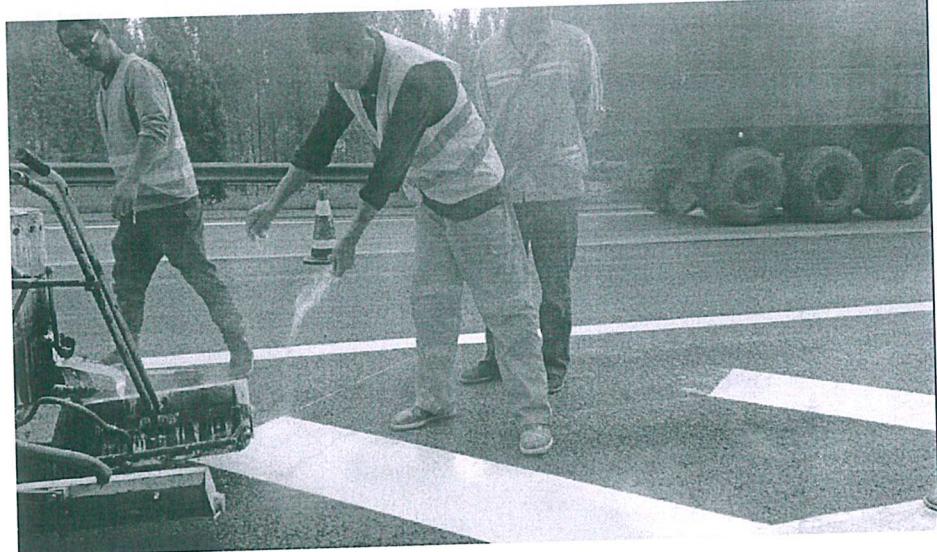
图四

4、存在问题：现场抽测标线的厚度、逆反射系数数据不均匀，应加强标线的施工工艺控制。

整改结果：通过降低标线施工推车的速度，标线的厚度得到有效控制，标线涂敷同时均匀、全面地撒布玻璃珠，并根据涂料温度严格控制撒布时间。标线在施工后，对其进行保护，防止污染和破坏，直到标线充分干燥。(见图四、图五)

预防措施：标线涂敷同时均匀、全面地撒布玻璃珠，并根据涂料温度严格控制撒布时间。标线在施工后，对其进行保护，防止污染和破坏，直到标线充分干燥

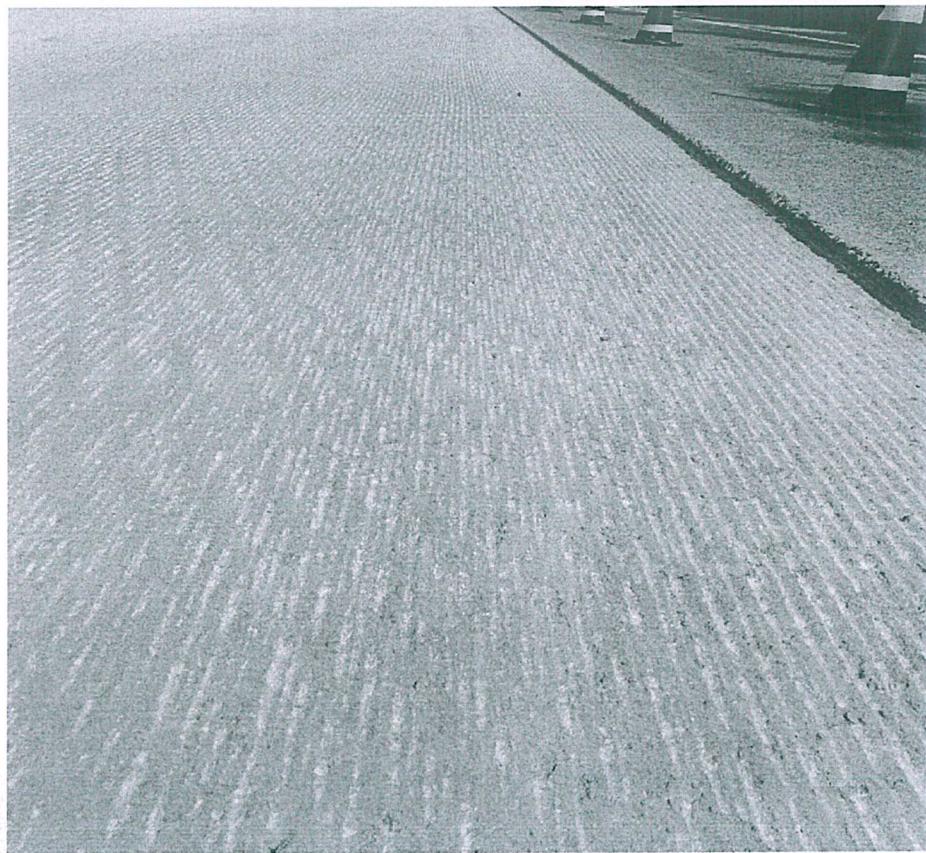
图六

5、存在问题：加强现场铣刨平整度的控制。

整改结果：现场严格按照设计及规范要求进行铣刨，及时更换新刀头，控制铣刨机的铣刨速度。铣刨清扫完成后对铣刨面进行检查和测量，查看铣刨面是否平整，松散物是否清除彻底，槽壁是否整齐垂直，经检测合格后方可进入下一道工序。

(见图六)

预防措施：铣刨机工作过程中必须控制好铣刨挖除的深度和平整度。铣刨挖除做到划线施工，铣刨机行走顺直，从而保证铣刨后的边缘顺直，并保证铣刨后的横向坡度。

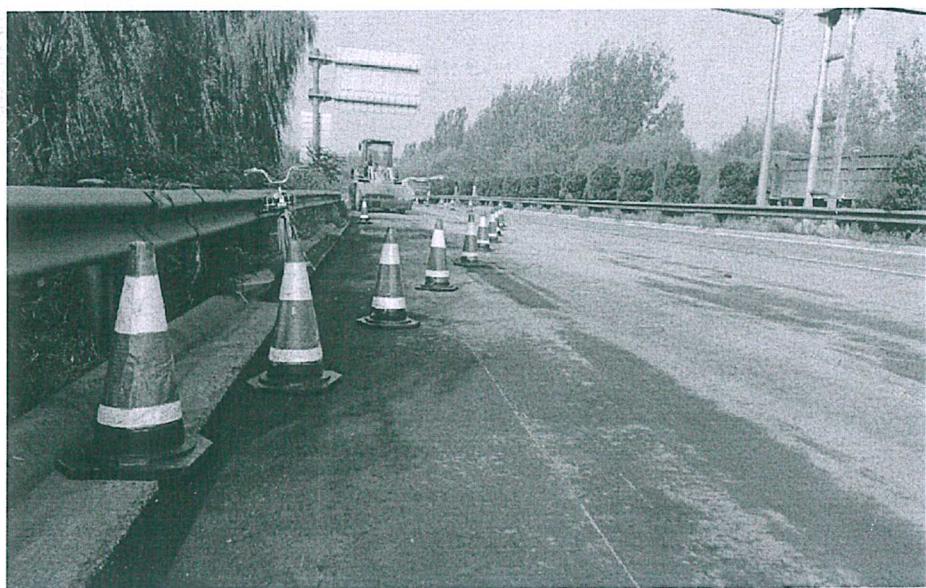
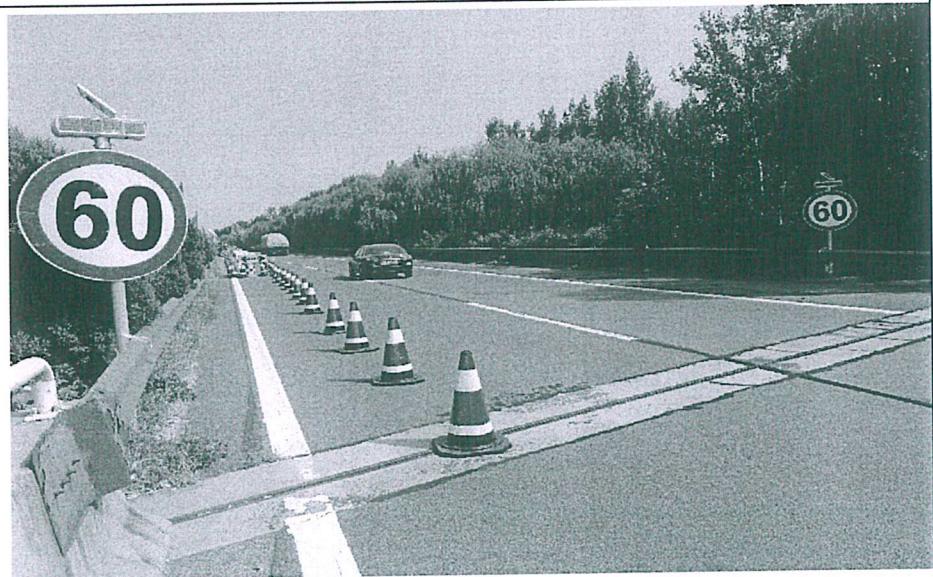
图七

6、存在问题：现场警示锥桶摆放不整齐，部分间距较大，要进一步加强交通组织，完善施工现场安全防护措施。

整改结果：加强对施工区锥桶摆放的巡视，严格按照《公路养护安全作业规程》要求摆放锥桶。（见图七、图八）

预防措施：施工区域不间断巡锥，发现路锥间距大，加密路锥，发现路锥倒地立即扶起。

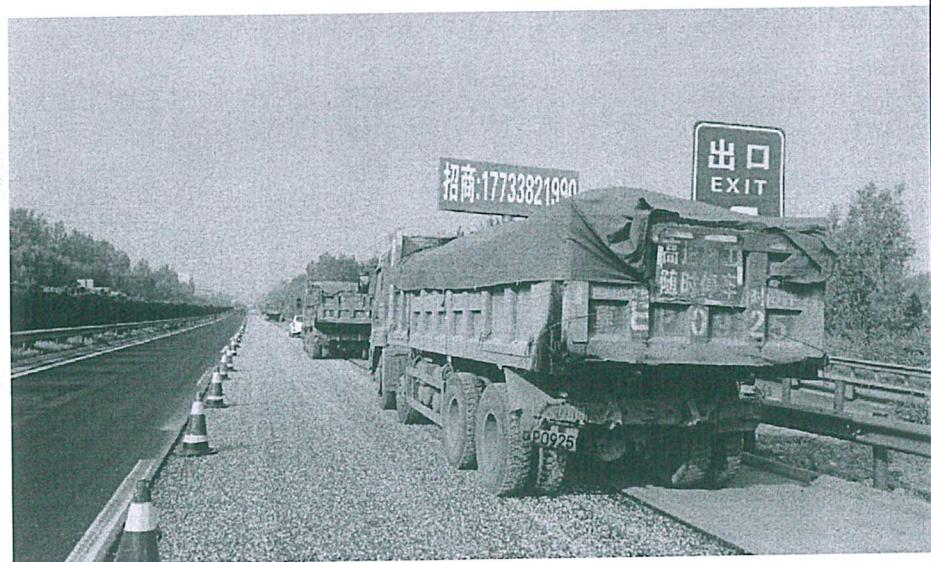
图九

7、存在问题：完善沥青混凝土运输的保温措施。

整改结果：运料车全部用棉帆覆盖保温。（见图九）

预防措施：准备充足的棉帆布，尽量在白天8点以后摊铺。
